Sistema Aquífero Bauru

Delimitação de Perímetros de Proteção de Poços de
Abastecimento Público

CADERNOS DO PROJETO AQUÍFEROS
Número 6

São Paulo, 2016

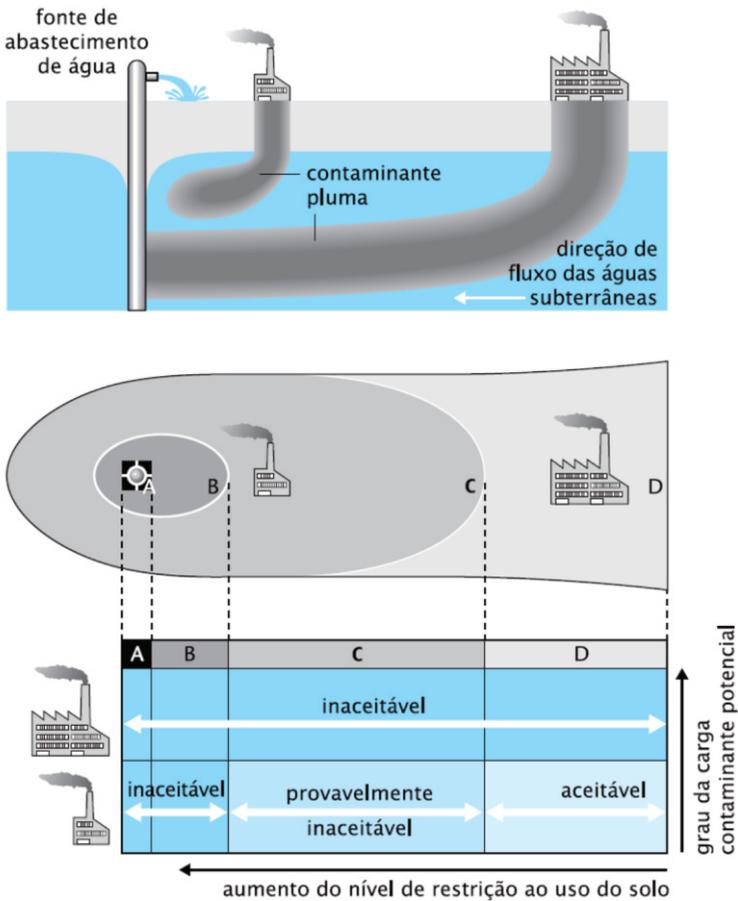
Figura 1 – Ilustração de áreas de proteção de poços com restrições indicadas quanto ao uso do território.

Os perímetros de proteção estão contidos na área de recarga do aquífero que contribui diretamente para o poço, denominada Zona de Captura ou Zona de Contribuição (ZC), tal como representada pelas áreas ABCD da Figura 1.

A água, ao infiltrar-se no solo, alcança o aquífero e segue um fluxo natural rumo às áreas de descarga. Quando o poço é bombeado, cria-se uma área de descarga pontual, direcionando parte do fluxo da água subterrânea para esse ponto. Eventuais problemas de contaminação na Zona de Captura podem afetar a qualidade da água que será bombeada pelo poço, tal como observado na Figura 1.

Como abordado por Foster *et al.* (2002) e Iritani e Ezaki (2012), a delimitação de perímetros internos à ZC, onde as áreas mais próximas ao poço são submetidas a controle mais rigoroso, otimiza a viabilidade técnica e econômica de implantação das medidas de proteção como ilustram, por exemplo, as áreas A, B e C da Figura 1.

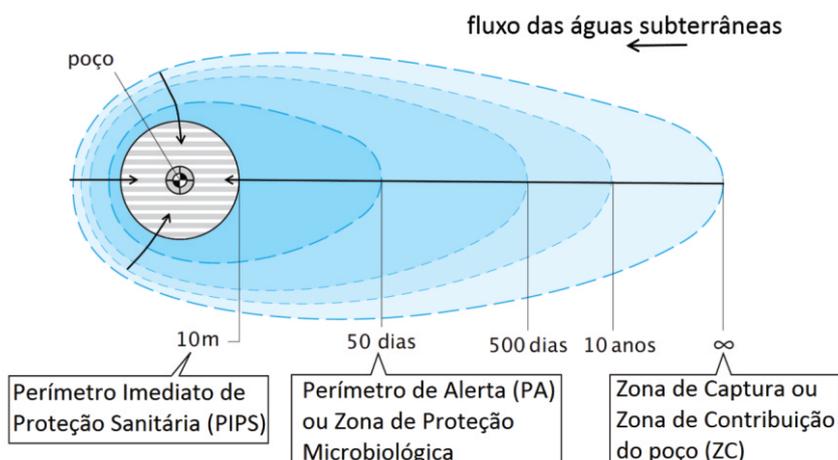
Figura 2 – Exemplo de zona de contribuição de um poço e perímetros baseados no tempo de trânsito da água subterrânea e em distância.

O perímetro ao redor de um poço, delimitado pelos pontos com o mesmo tempo de trânsito da água subterrânea, é denominado de Zona de Transporte (ZT) (Figura 2). O tempo de trânsito pode ser definido como o tempo que uma partícula de água em um determinado aquífero levará para percorrer a distância até o poço. Por exemplo, na ZT de 50 dias, qualquer partícula de água contida dentro deste perímetro atingirá o poço em um tempo máximo de 50 dias (Iritani e Ezaki, 2012). Segundo Foster *et al.* (2006), essa zona pode também ser denominada de zona de proteção microbiológica, e corresponde ao Perímetro de Alerta, que é o foco do presente estudo (Figura 2).

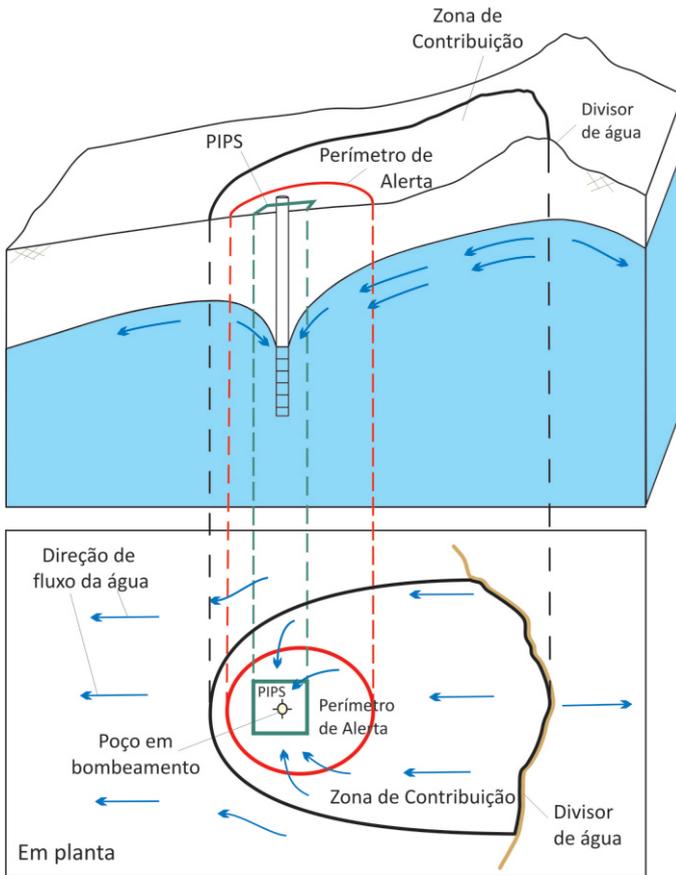
Figura 3 – Perímetros de proteção de poço conforme estabelece o Decreto Estadual nº 32.955/91.

No Estado de São Paulo, o Decreto Estadual nº 32.955/91 (São Paulo, 1991), que regulamenta a Lei Estadual nº 6.134/88 (São Paulo, 1988) e dispõe sobre a proteção dos aquíferos, estabelece uma categoria de área voltada especificamente à proteção de poços, denominada “Área de Proteção de Poços e Outras Captações”, a qual é voltada à proteção sanitária e contra contaminantes não conservativos. Essa área está restrita ao entorno mais próximo ao poço e é, segundo o Decreto, composta por dois perímetros de proteção (Figura 3), a saber:

- **Perímetro Imediato de Proteção Sanitária (PIPS):** definido por área com um raio de 10 m a partir do poço, e
- **Perímetro de Alerta (PA):** área delimitada com base no tempo de trânsito da água de 50 dias.

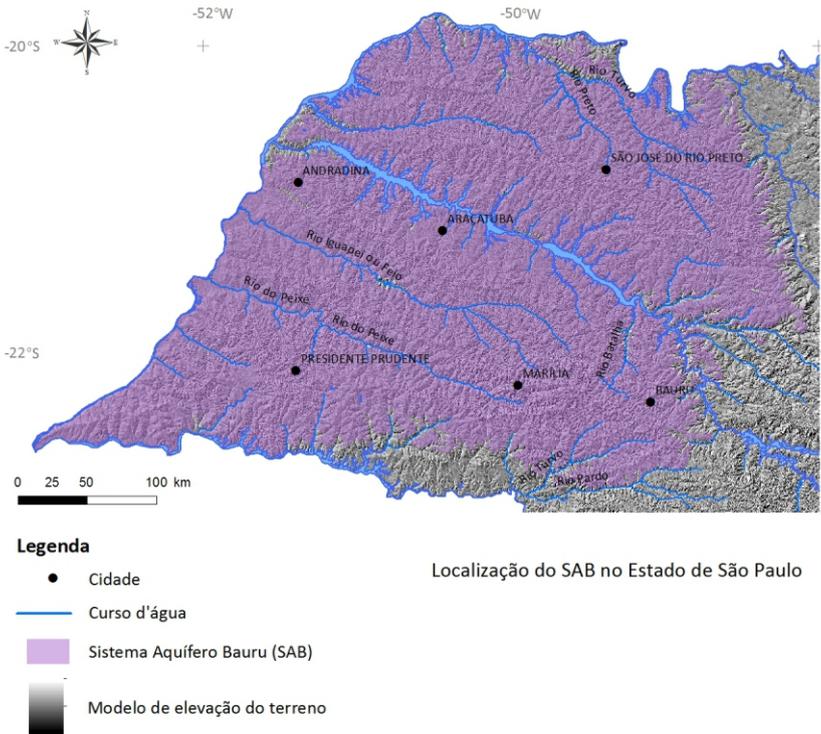
Figura 4 – Área de ocorrência do Sistema Aquífero Bauru (SAB), no Estado de São Paulo

O Sistema Aquífero Bauru (SAB) é constituído por rochas do Grupo Bauru, de idade cretácea, as quais afloram na porção central e oeste do Estado de São Paulo (Figura 4). Litologicamente, o Grupo Bauru é composto por uma sucessão de arenitos, arenitos argilosos, carbonatados ou não, siltitos, lamitos e argilitos, apresentando, localmente, conglomerados e camadas calcárias (DAEE, 1979). Suas maiores espessuras alcançam 300 m na região de Marília, mas, em média, possui cerca de 100 m de espessura (Paula e Silva, 2003).

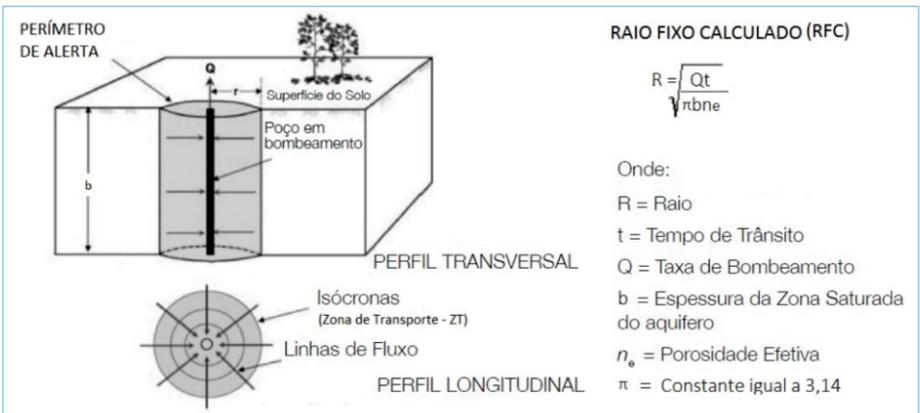
Figura 7 – Perímetro de Alerta (PA) do poço determinado pelo método do Raio Fixo Calculado (RFC).

Para o cálculo do Perímetro de Alerta foi utilizado o método do Raio Fixo Calculado (RFC) (Iritani e Ezaki, 2012) que aplica a equação ilustrada na Figura 7. O resultado obtido representa, tridimensionalmente, um cilindro, cujo eixo corresponde ao poço (Figura 7).

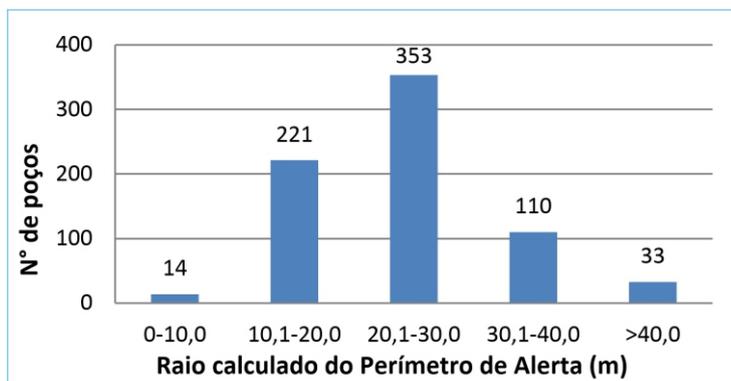
Figura 8 – Distribuição dos poços conforme o valor do raio calculado para o Perímetro de Alerta (PA).

Os raios calculados para o Perímetro de Alerta dos 731 poços avaliados variaram de 4,9 m a 68,3 m, sendo que 49% deles (353 poços) mostraram valores entre 20 m e 30 m. Em 30% do total de poços avaliados (221 poços) foram observados valores entre 10 e 20 m (Figuras 8 e 9).

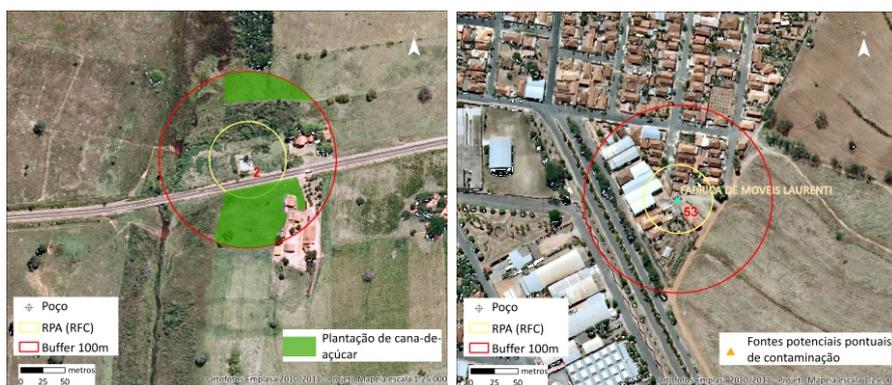
Figura 9 - Exemplos de raios calculados do Perímetro de Alerta (identificados como RPA na legenda).

Para facilitar a visualização espacial, os resultados foram inseridos em um Sistema Visualizador de Informações, desenvolvido na plataforma Google Earth™, e para cada poço foi preenchida uma ficha com seus dados e o Perímetro de Alerta delimitado, disponíveis no link <http://igeologico.sp.gov.br>.

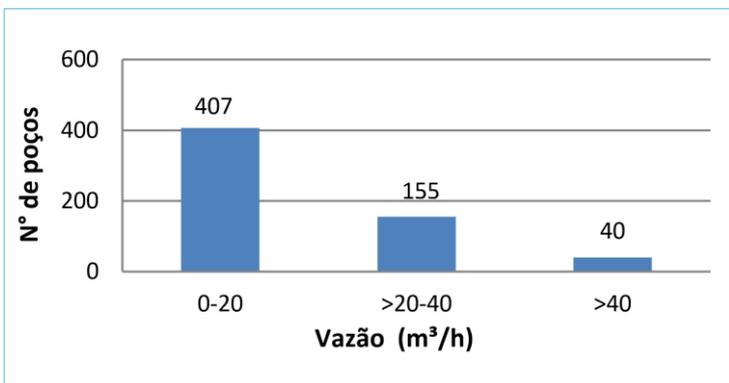
Figura 10 – Frequência do número de poços conforme vazão de exploração.

A vazão de exploração dos poços (Q) é, em geral, baixa, predominando valores inferiores a 20 m³/h (Figura 10).

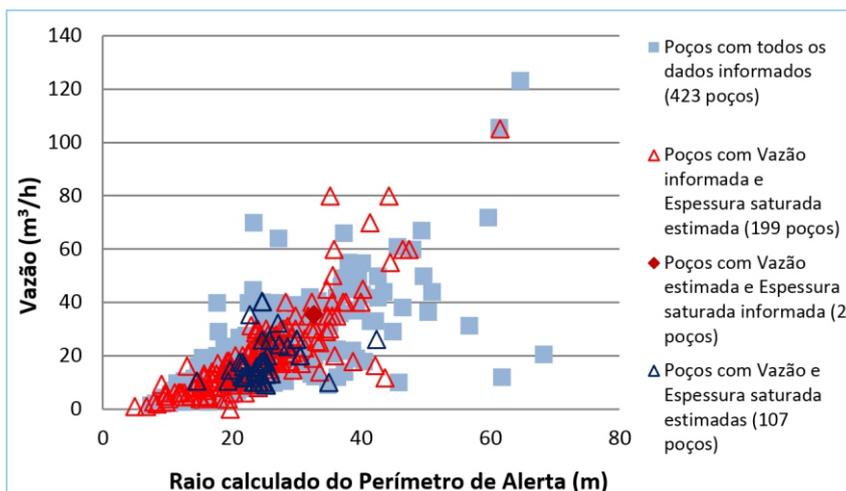
Figura 11 – Correlação entre a vazão e o raio calculado do Perímetro de Alerta dos poços com informação e dos poços com dados estimados.

Em alguns municípios a vazão informada dos poços foi muito baixa, inferior a 4 m³/h. Como há uma relação direta entre os valores de vazão e o raio calculado para o Perímetro de Alerta (Figura 11), caso a vazão de bombeamento do poço venha a ser maior do que aquela ora informada, ressalta-se que o Perímetro de Alerta deverá ser recalculado.

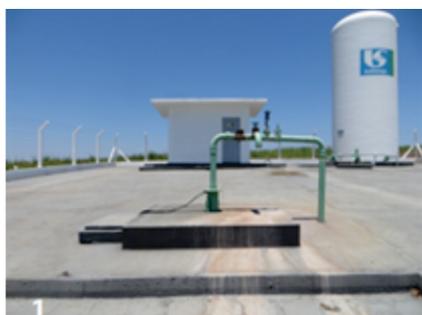
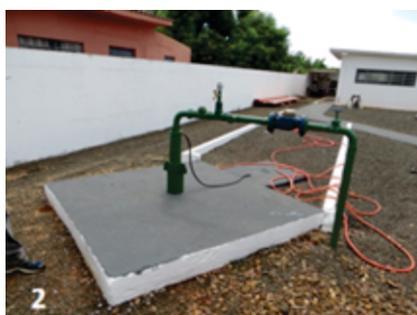
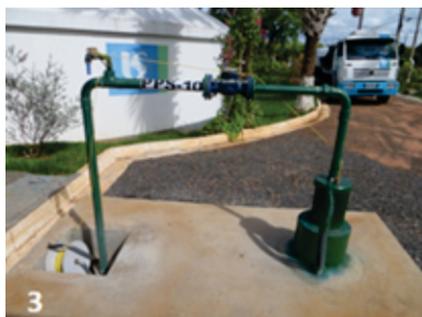
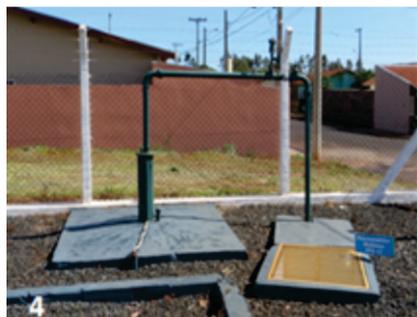
As Fotos 1 a 4 ilustram poços de abastecimento público com boas condições de proteção sanitária.

Fotos 1 a 4 – Poços denotando boas condições de proteção sanitária. 1. Flórida Paulista (P1), 2. Santana da Ponte Pensa (P2), 3. Nhandeara (P10) e 4. Mira Estrela (P13).

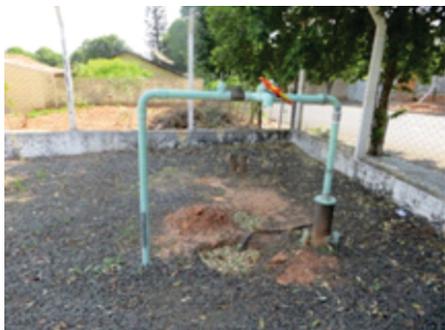
Contudo, quatro dos componentes avaliados, tais como: a altura da laje de proteção (Foto 5), a altura do tubo de boca (Foto 6), o raio da cerca ao redor do poço (Foto 7) e a cimentação sanitária (Foto 8), não estavam adequados às exigências normativas para a maioria dos poços (Tabela 2).

Foto 5 – Poço no município de Oriente (P8) denotando ausência de laje de proteção.

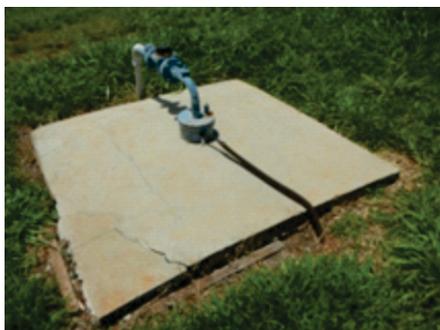
Foto 6 – Poço no município de Tabapuã (P11) denotando altura do tubo de boca inadequada

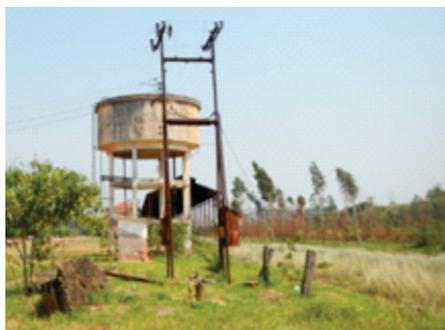
Foto 7 – Poço no município de Cafelândia (P4) denotando ausência de cerca ao redor do poço.

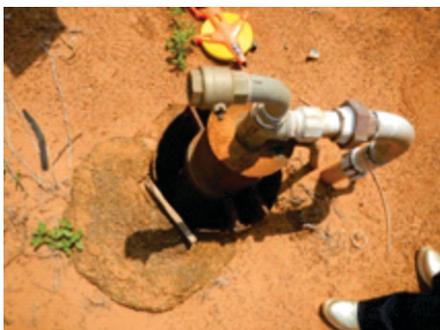
Foto 8 – Poço no município de Cafelândia (P8) denotando ausência de cimentação sanitária.

A cimentação do espaço anelar (selo sanitário), entre o tubo de revestimento e a parede da perfuração, destaca-se como um componente muito importante na construção de um poço, tendo a função de impedir a infiltração de contaminantes diretamente pela área externa ao tubo de revestimento do poço. A ausência dessa cimentação torna o poço bastante vulnerável à infiltração de qualquer contaminante que esteja na superfície do terreno.

Ressalta-se que a correção desse componente em um poço já existente não é viável e, portanto, é necessária maior atenção à manutenção dos demais componentes da proteção sanitária (como laje de proteção, tampa, cerca, limpeza) e um maior controle do uso do solo no entorno, para evitar a presença de possíveis contaminantes em áreas próximas ao poço, que possam infiltrar diretamente no mesmo, como consequência da não existência da cimentação sanitária.

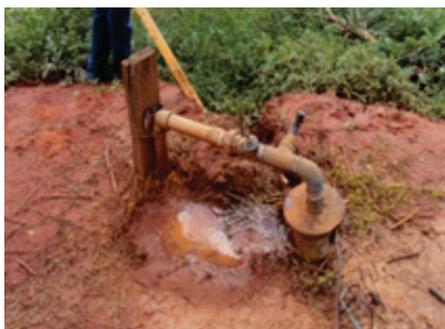
Foto 9 – Poço no município de Potirendaba (P14) denotando ausência de laje de proteção.

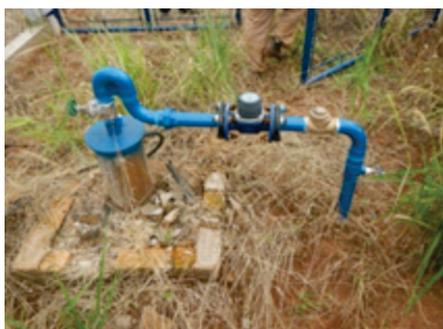
Foto 10 – Poço no município de Cosmorama (P8) denotando danos na laje de proteção.

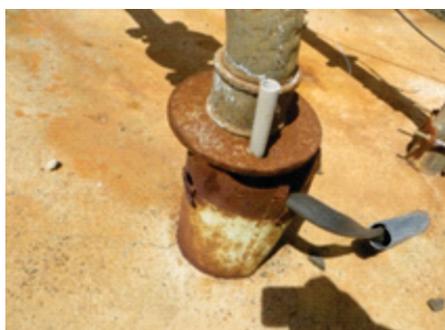
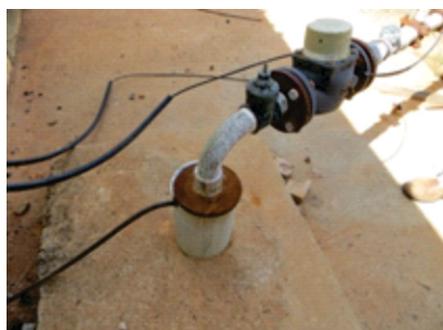
Todos os poços visitados apresentavam tampa, porém em alguns deles ela estava mal encaixada no tubo ou com furo, prejudicando a vedação do poço. As fotos 11 e 12 ilustram essa situação. Alguns poços, localizados em Bady Bassit, Parisi e Potirendaba, estavam cobertos por uma laje e não puderam ser verificados em relação à presença de tampa.

Foto 11 – Poço no município de Taiapu (P5) denotando vedação inadequada do poço.

Foto 12 – Poço no município de Taiapu (P4) denotando vedação inadequada do poço.

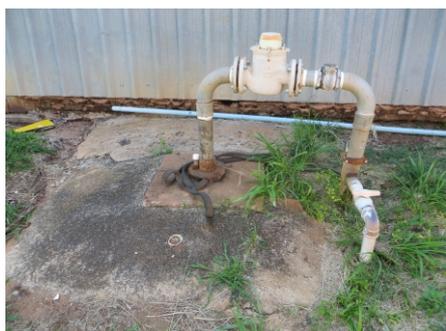
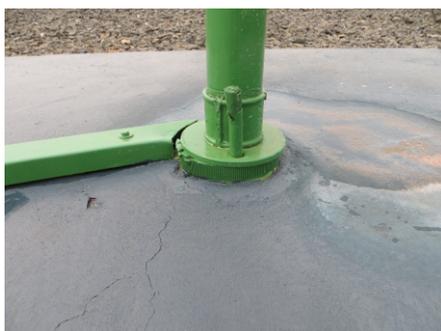
Na maior parte dos poços visitados (653 poços), a altura do tubo de boca era inferior a 0,60 m, valor este exigido pelas normas técnicas da ABNT (ABNT, 2006a e 2006b). As fotos 13 e 14 mostram alguns exemplos de poços nos municípios de Ariranha e Magda.

Foto 13 – Poço no município de Ariranha (P9) denotando tubo de boca com altura inadequada.

Foto 14 – Poço no município de Magda (P9) denotando tubo de boca com altura inadequada.

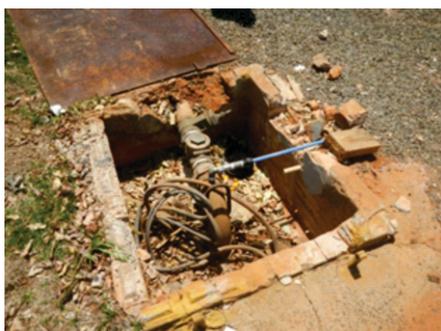
Além disso, alguns desses poços apresentavam tubo de boca situado abaixo da superfície do terreno, sendo, portanto, mais vulneráveis à infiltração direta de contaminantes, especialmente se forem detectados problemas na laje de proteção, cimentação e vedação do poço, como por exemplo, o poço P1 no município de Glicério (Foto 15).

Foto 15 – Poço no município de Glicério (P1) denotando tubo de boca abaixo da superfície do terreno.

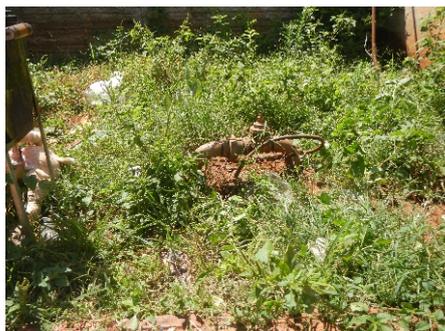
Outros aspectos de proteção avaliados foram a limpeza no entorno imediato dos poços ou das cercas e a possibilidade de ocorrência de inundação. Observou-se que o entorno de 66% dos poços apresentava boas condições de limpeza. Nos demais, o principal problema observado foi o mato alto e, em menor proporção, restos de construção e lixo (Fotos 16 e 17).

Foto 16 – Poço no município de Iepê com mato alto e lixo no entorno.

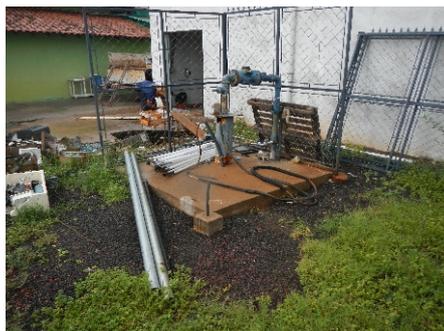
Foto 17 – Poço no município de Guapiaçu com restos de materiais elétricos no entorno.

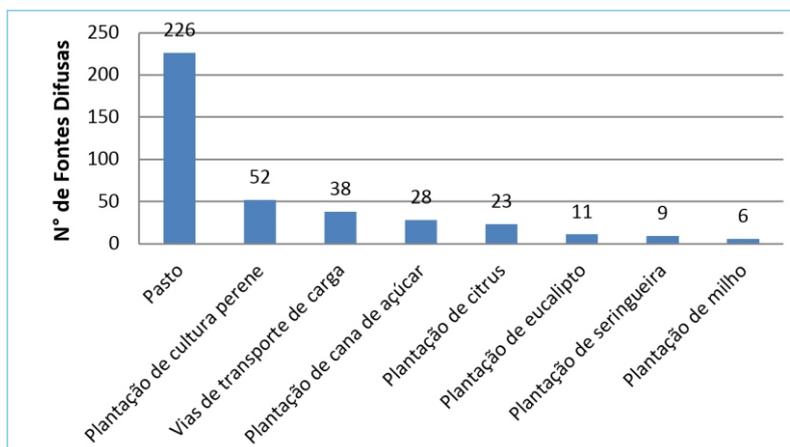
Figura 12 – Número de fontes difusas potenciais de contaminação conforme o tipo de atividade, cadastradas no interior do perímetro de 100 m ao redor dos poços avaliados.

Dentro do perímetro com raio de 100 m delimitado ao redor dos 731 poços visitados foram identificadas 687 fontes potenciais de contaminação. Deste total, 393 eram fontes difusas (Figura 12) e 294 fontes foram classificadas como pontuais (Figura 13). As informações levantadas estão sistematizadas nas fichas dos poços e foram inseridas no Sistema Visualizador de Informações, disponíveis no link <http://igeologico.sp.gov.br>.

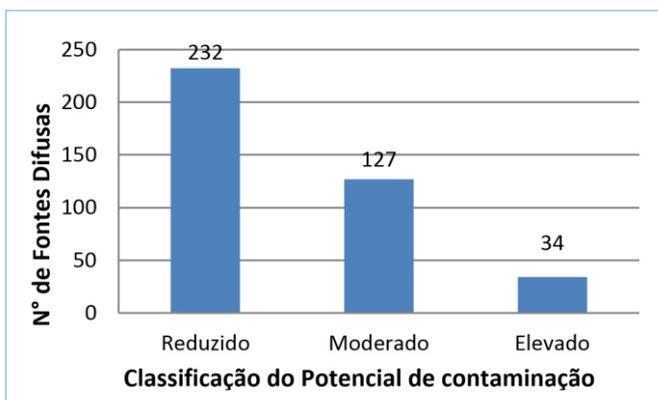
Figura 14 – Número de fontes difusas, de acordo com o potencial de contaminação, cadastradas no interior do perímetro circular com raio de 100 m ao redor dos poços avaliados.

Em relação às fontes difusas (Figura 14), ocorrem principalmente fontes de reduzido potencial de contaminação (59%), como as áreas de pastagem. Para as fontes pontuais (Figura 15), predominam aquelas de moderado potencial de contaminação (57%), tais como posto de combustível, oficina mecânica e garagem.

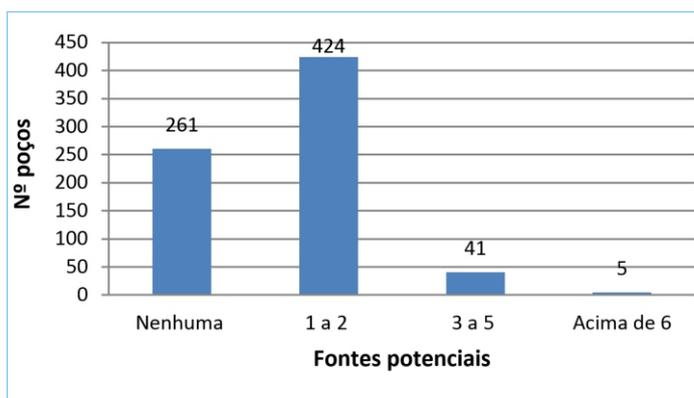
Figura 16 – Número de poços de acordo com a quantidade de fontes potenciais de contaminação no interior do perímetro circular com raio de 100 m ao redor dos poços avaliados.

Do total de 731 poços ativos avaliados, em 261 poços (36%) não foi observada qualquer atividade com potencial de contaminação no interior da área circular com raio de 100 m (Figura 16). Nos outros poços (58%) foram cadastradas até duas fontes potenciais de contaminação. Apenas 5 poços (IPT 96, IPT 357, IPT 362, IPT 1064 e IPT 799), distribuídos em 4 municípios (Bálsamo, Guapiaçu, Urupês e Potirendaba), apresentaram mais de 6 fontes potenciais de contaminação no interior da área circular com raio de 100 m (Figuras 16 e 17).
