Guia de Orientação para Inspeções em Pontes, Viadutos e Passarelas de Concreto

#### GUIA DE ORIENTAÇÃO PARA INSPEÇÕES EM PONTES, VIADUTOS E PASSARELAS DE CONCRETO

#### INSTITUTO DE PESQUISAS TECNOLÓGICAS DO ESTADO DE SÃO PAULO

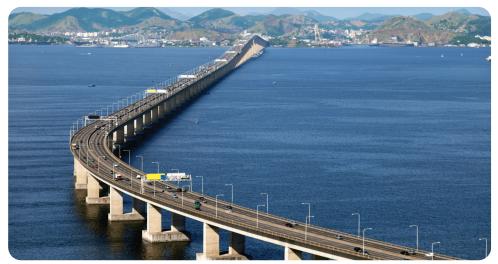
Pontes Rodoviárias – destinadas ao tráfego de veículos automotores – A
 Figura 2 mostra uma vista da Ponte Rio-Niterói.

Figura 2 - Ponte rodoviária.

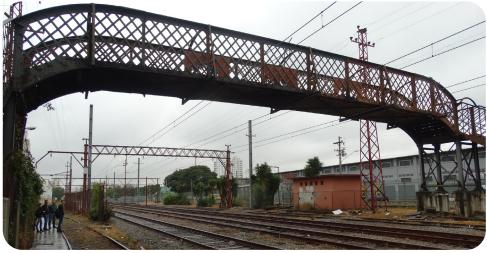
Passarelas – destinadas ao uso de pedestres – Figura 5.

Figura 5 - Passarela de pedestres em estruturas metálicas.

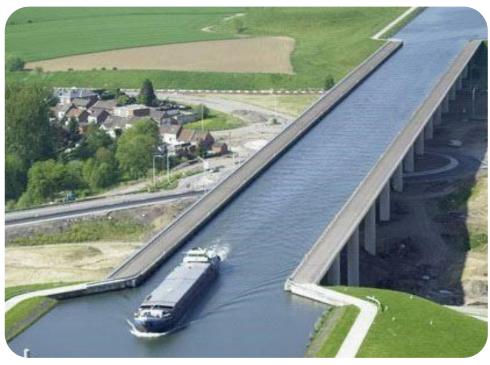
Pontes Aquedutos e canais – com finalidade de conduzir água e movimentação de embarcações, como mostra a Figura 6.

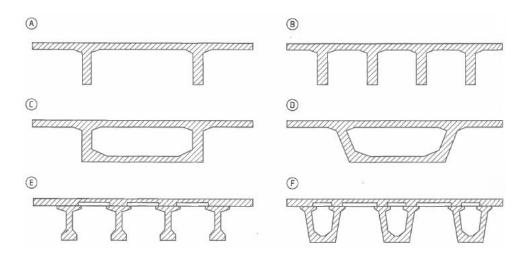
> Em relação à seção transversal, as mais comuns são de laje (maciça ou vazada) e de viga (seção T ou I; seção celular; treliçada), conforme mostrado na Figura 13.

Figura 13 - Seções transversais mais comuns encontradas em pontes.

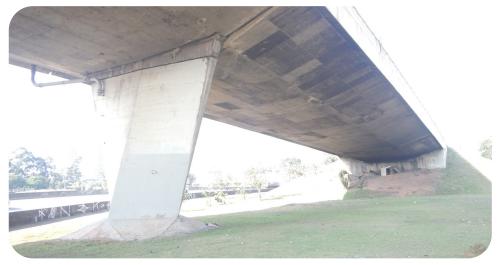
Formada por duas lajes, uma superior e outra inferior, interligadas por vigas longitudinais e transversais, caracterizando caixões celulares – (**Figura 18**). Esse tipo de estrutura possui grande rigidez à torção, indicado para pontes curvas. Uma das vantagens deste tipo de seção é o uso da mesa superior como laje do tabuleiro (PINHO, 2007).

Figura 18 - Sistema estrutural com seção caixão.

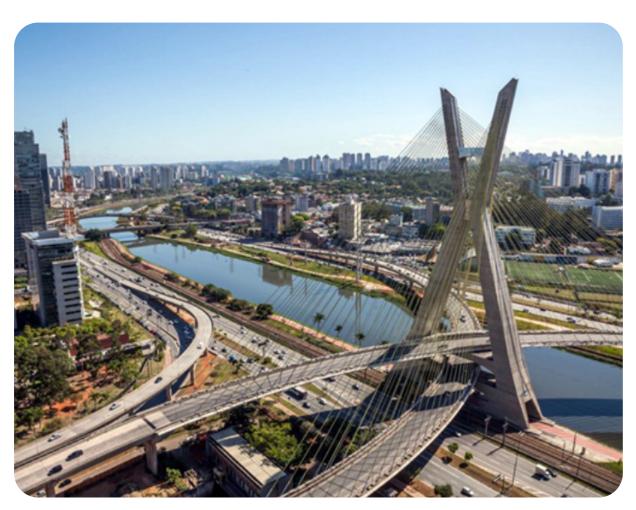
O tabuleiro é suspenso através de cabos inclinados fixados em torres que devem ter grande rigidez à torção, de modo a reduzir os movimentos vibratórios causados pela ação transversal do vento (VITÓRIO, 2002). A Figura 24 mostra um exemplo de ponte estaiada.

Figura 24 - Ponte Estaiada localizada na cidade de São Paulo - SP.

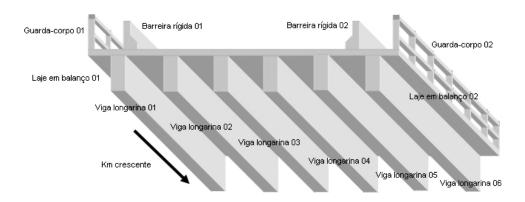
Figura 25 - Nomenclatura de longarinas (perfis simples) no eixo da rodovia.

As vigas travessas devem ser numeradas a partir da primeira linha de apoio (incluindo os encontros), de forma contínua para a obra toda. Da **Figura 25** até a **Figura 28** exemplificam a nomenclatura estabelecida na ABNT NBR 9452:2023 para obras de arte no eixo da rodovia.

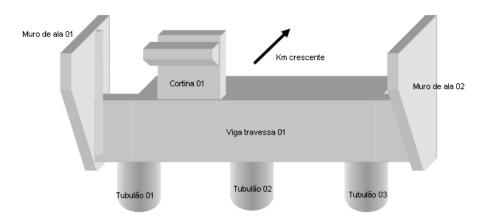
Figura 26 - Nomenclatura de meso e infraestruturas no eixo da rodovia.

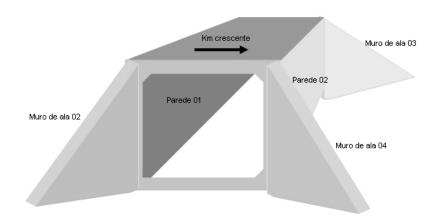
Figura 28 - Nomenclatura de elementos em travessia inferior (passagem transversal inferior) ao eixo da rodovia.

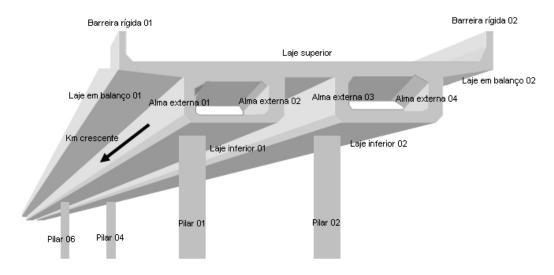
Figura 29 - Nomenclatura de elementos em estrutura celular (somente almas externas) no eixo da rodovia.

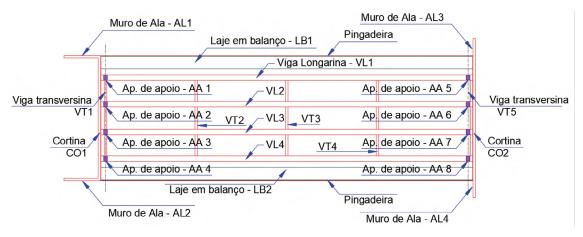
Figura 32 - Vista inferior da OAE

Da Figura 30 a Figura 34, elaboradas por esse Instituto de Pesquisas Tecnológicas, tem-se os elementos da Superestrutura, Mesoestrutura e Encontros de uma OAE em concreto armado, com apenas um tramo, com a respectiva nomenclatura da ABNT NBR 9452:2023, considerando os critérios de posicionamento do observador e numeração dos elementos com a OAE no eixo da rodovia.

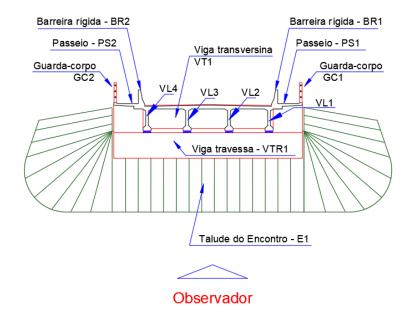
Figura 33 - Vista do observador, do Encontro E1 da OAE

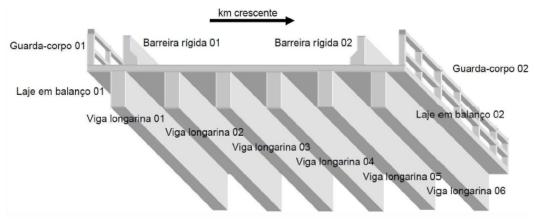
Figura 35 - Nomenclatura de longarinas (perfis simples) transversais ao eixo da rodovia

A Figura 35 à Figura 38 exemplificam a nomenclatura estabelecida na ABNT NBR 9452:2023 para obras de arte transversais ao eixo da rodovia.

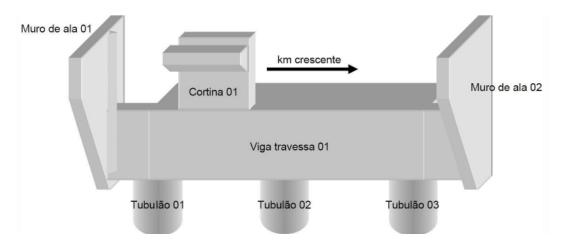
Figura 36 - Nomenclatura de meso e infraestruturas transversais ao eixo da rodovia

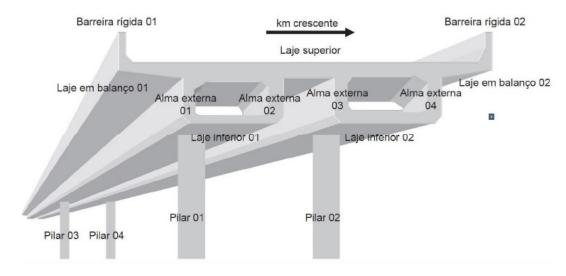
Figura 38 - Nomenclatura de elementos em estrutura celular (somente almas externas) transversais ao eixo da rodovia.

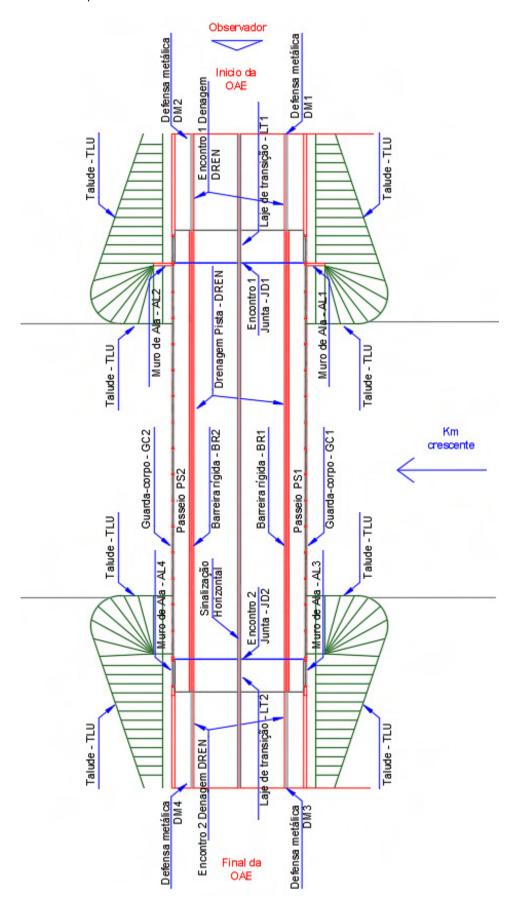
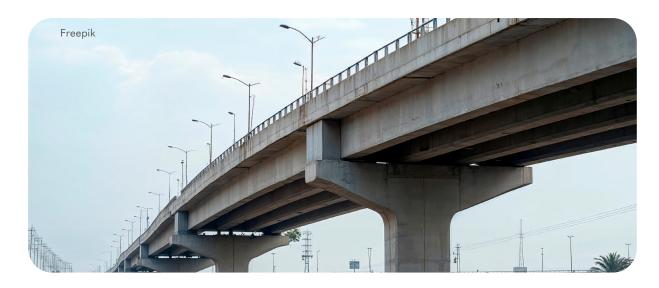
Figura 40 – Vista longitudinal da OAE.

A **Figura 39** à **Figura 43**, elaboradas por esse Instituto, mostram os elementos da Superestrutura, Mesoestrutura e Encontros de uma OAE em concreto armado, com apenas um tramo, com a respectiva nomenclatura da ABNT NBR 9452:2023, considerando os critérios de posicionamento do observador e numeração dos elementos transversalmente ao eixo da OAE.

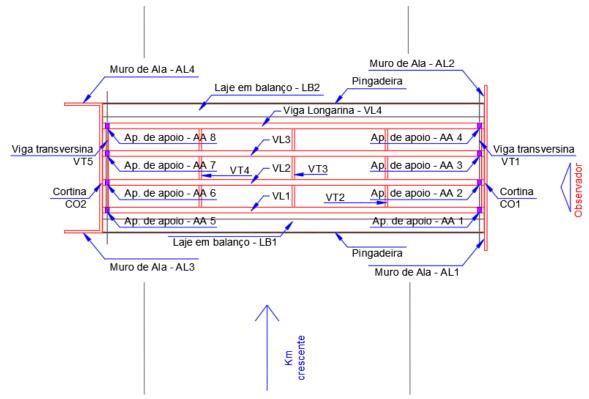
Figura 41 - Vista inferior da OAE.

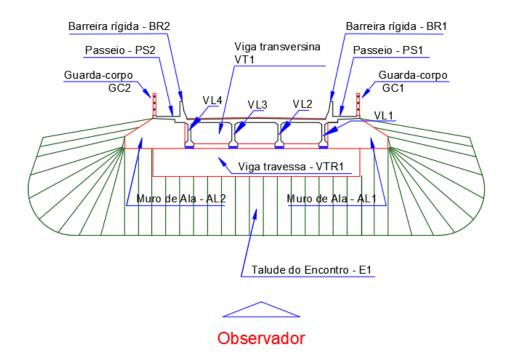
Figura 42 - Vista do observador, do Encontro E1 da OAE.

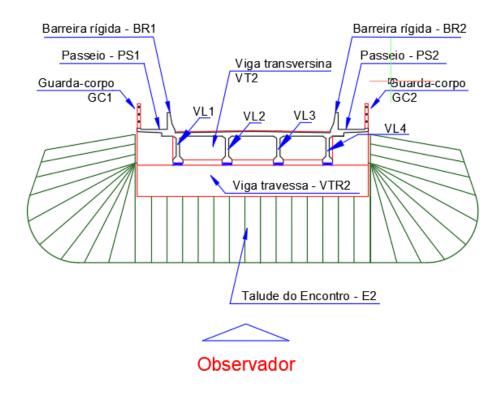
Figura 43 – Vista do observador, do Encontro E2 da OAE.

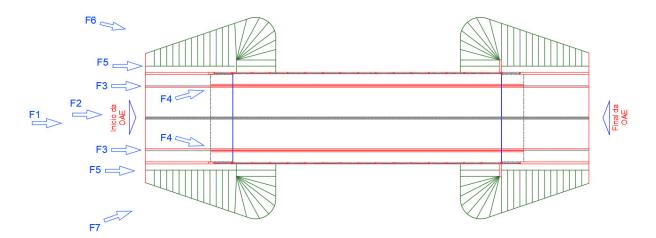
F2 – Vista superior a partir do Encontro E1: verificar se a geometria da ponte está conforme, se existe laje de aproximação e seu estado de conservação; avaliar a presença de trincas ou abaulamentos nos casos em que houver aterros de encontro;

F3 – Vista da defensa metálica de aproximação: verificar a presença da defensa, se essa apresenta danos por impacto, as condições de sua fixação e do seu estado de conservação;

F5 – Vista da drenagem junto à crista do Talude do Encontro E1: verificar presença de sistemas de captação e drenagem das águas superficiais e seu estado de conservação; observar a presença de processos erosivos no talude e trincas indicativas de movimentos de massa;

F6 – Vista Lateral 1: avaliar se a superestrutura e mesoestrutura apresentam alterações visuais nas suas geometrias e nas condições do estado de conservação da OAE;

F7 – Vista Lateral 2: avaliar se a superestrutura e mesoestrutura apresentam alterações visuais nas suas geometrias e nas condições do estado de conservação da OAE.

Figura 45 - Sequência de inspeção da região superior do Encontro E1.

- Considerando no exemplo a inspeção iniciada pela região superior, no Encontro 1, temse a sequência a seguir:
- Encontro E1 Região superior da OAE (ver Figura 45)

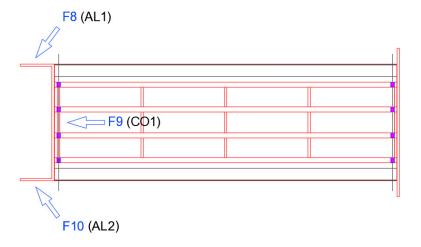
Encontro E1 – Região inferior da OAE (ver Figura 46 e Figura 47) F8 – Muro de Ala AL1: verificar se a estrutura do muro apresenta anomalias, como por exemplo, infiltração de águas e manchas de umidade, fissuras, trincas, armaduras expostas e corroídas. Verificar também as condições de contato com o solo, atentando-se a presença de vazios, processos erosivos, abaulamentos do terreno e evidências de recalques diferenciais.

F9 – Vista da Cortina CO1: verificar a presença de anomalias na estrutura da cortina localizada junto a viga travessa VTR1, se há infiltração de água e manchas de umidade, fissuras, trincas, armaduras expostas e corroídas, destacamento de concreto, desaprumo, recalques, etc.;

**Figura 46** – Sequência de inspeção da região inferior do Encontro E1: Muros de Alas e Cortina.

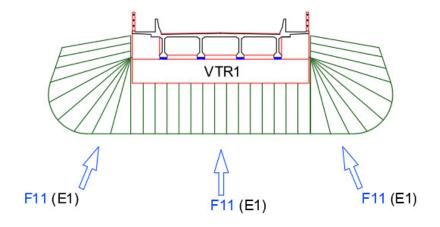
F11 – Vista do Talude do Encontro E1: verificar se o talude tem proteção superficial (vegetação, concreto, material geossintético, entre outros), se apresenta trincas ou degraus de abatimento, processos erosivos, sua inclinação e condição de apoio. Caso existam estruturas de contenção (cortina atirantada, muros de gabião, solos reforçados, solos grampeados, etc.) a integridade e estabilidade da estrutura precisa ser avaliada e registrada na ficha de inspeção. Deve-se também avaliar a extensão do trecho do talude que fica submerso, no caso das pontes, em períodos de cheia do curso de água.

Figura 47 – Inspeção do Talude do Encontro E1 e vista da Viga Travessa VR1.

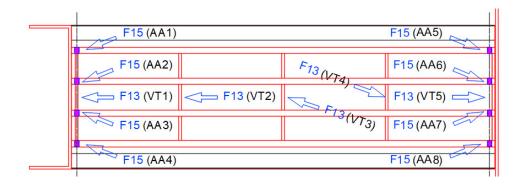
Figura 49 - Planta inferior da OAE - Lajes, aparelhos de apoio, transversinas, longarinas e sistemas de drenagem.

Região inferior do tabuleiro da OAE (ver Figura 48 e Figura 49)

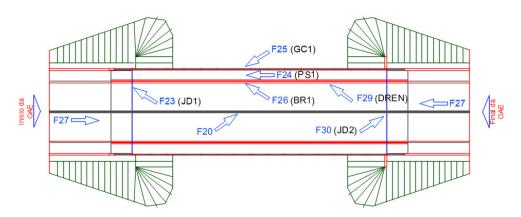
F21 – Sinalização vertical: caso exista sinalização vertical instalada sobre a OAE, verificar seu estado de conservação, pintura, fixação, etc. No exemplo da **Figura 50** não constam sinalizações verticais instaladas sobre a OAE;

F22 – Iluminação: verificar o seu funcionamento e o estado de conservação e fixação dos postes de iluminação. No exemplo da **Figura 50** não constam postes de iluminação instalados sobre a OAE;

F23 – Vista da junta de dilatação, caso exista – JD1 no Encontro E1: verificar o estado de conservação do material de vedação e das bordas de fixação da junta; presença de danos e infiltração de água; se existem detritos impedindo a livre movimentação da junta, seu alinhamento e eventuais desníveis; se os berços de concreto apresentam cavidades e a existência de possíveis trincas ou danos nos lábios poliméricos;

F27 – Pavimento: verificar o tipo de pavimento (asfáltico ou de concreto), seu estado de conservação, presença de fissuras e trincas, buracos, ondulações, etc.;

F28 – Vista de juntas de dilatação intermediárias: caso existam juntas de dilatação intermediárias, seguir as mesmas verificações indicadas anteriormente na junta JD1. No exemplo da **Figura 50** não constam juntas de dilatação intermediárias na superestrutura da OAE:

F31 – Vista de redes de infraestrutura e sinalização de utilidade pública: verificar se as instalações apresentam algum dano e as suas condições de fixação nas partes da OAE. No exemplo da **Figura 50** a OAE não possui utilidades públicas instaladas na sua superestrutura;

**Figura 50** – Planta superior da OAE – Inspeção dos elementos do lado esquerdo, além do pavimento, juntas e sinalizações.

Região superior do tabuleiro da OAE (ver Figura 50)

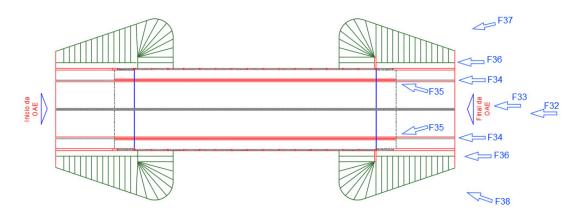
Figura 51 - Sequência de inspeção da região superior do Encontro E2.

Encontro 2 – Região superior da OAE (ver Figura 51)

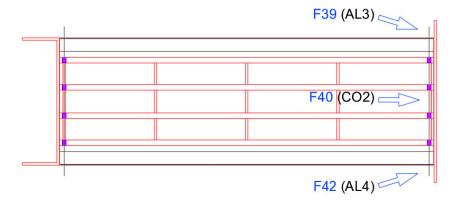
F43 – Vista das proteções dos pilares. Na **Figura 52** não está indicada a vista F43 pois nesse exemplo os pilares estão inseridos nos taludes de encontro;

**Figura 52** – Sequência de inspeção da região inferior do Encontro E2: Muros de Alas e Cortina.

• Encontro 2 – Região inferior da OAE (ver Figura 52 e Figura 53)

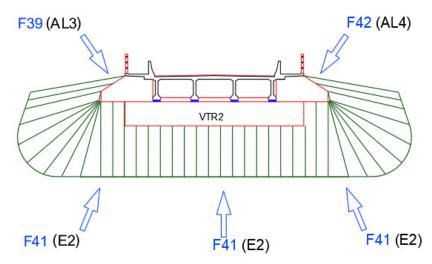
**Figura 53** - Inspeção do Talude do Encontro E2, Muros de Alas e Viga Travessa VTR2.

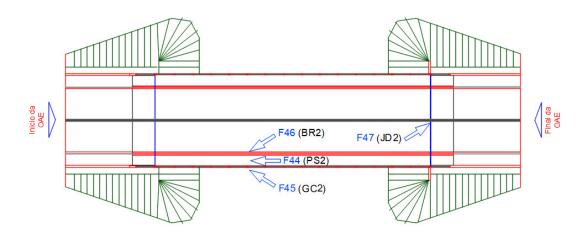
- Região superior do tabuleiro da OAE (ver Figura 54)
- F44 Vista do passeio PS2;
- F45 Vista do guarda corpo GD2;
- F46 Vista da barreira rígida BR2;
- F47 Vista da junta de dilatação do Encontro E2;

**Figura 54** – Planta superior da OAE – Inspeção dos elementos do lado direito, além do pavimento, juntas e sinalizações.

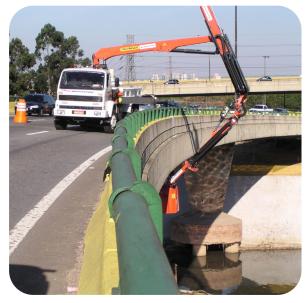
Figura 55 - Inspeção realizada em ponte com auxílio de caminhão com braço articulado - Necessidade de interdição de 2 faixas de rolamento para posicionamento do caminhão.

Normalmente as inspeções especiais e extraordinárias realizadas nas OAEs que não permitem acesso pela região inferior do tabuleiro (existência de rios, vales, grandes avenidas, estradas, etc.), como já mencionado no item anterior, são realizadas com apoio de caminhões posicionados sobre as obras de arte, providos de "guindastes" articulados e com cestos que permitem a aproximação do profissional ao local inspecionado (Figura 55 e Figura 56), ou por instalação provisória de passarelas nessas regiões (Figura 57). Com o avanço da tecnologia, atualmente o uso de drones e scanners desponta como uma alternativa possível, a depender das condições locais e características da obra a ser vistoriada (Figura 58 e Figura 59).

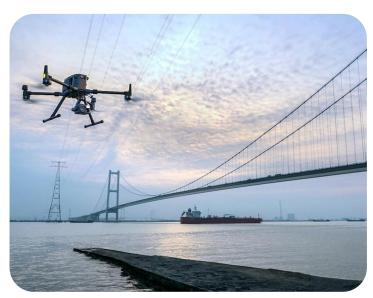
Figura 58 - Uso de drones na inspeção de pontes.

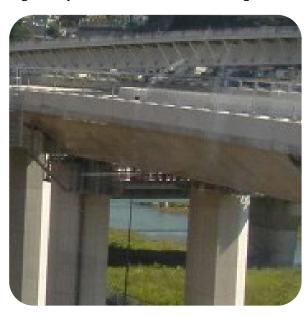
Figura 65 - Detalhe da plataforma instalada na região de junta, indicada na seta 2 da Figura 63.

As **Figuras 63** a **Figura 66** mostram outros exemplos de pontes no Japão, com plataformas metálicas fixadas nas regiões de juntas de dilatação. Nota-se a presença destas plataformas de inspeção e manutenção em todas as juntas deste sistema viário, o que representa a preocupação deste país na manutenção de

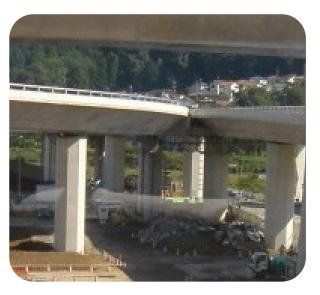
**Figura 66** – Detalhe da plataforma instalada na região de encontro das superestruturas, indicada na seta 3 da Figura 63.

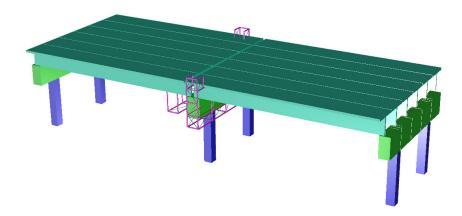
Figura 67 - Desenho esquemático das plataformas instaladas em ambos os lados da junta, com seus respectivos acessos.

Analisando ainda as questões relacionadas à falta de acessibilidade nas regiões das juntas de dilatação e dos aparelhos de apoio, a alternativa de permitir os trabalhos de inspeção e manutenção, seria a construção de plataformas nesses locais, por exemplo, constituídas de estruturas metálicas, fixadas nas vigas longitudinais da superestrutura, conforme ilustrado nas **Figura 67** a **Figura 69**.

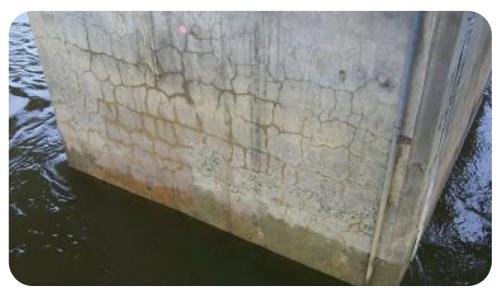
**Figura 81** – Detalhe de pilar degradado pela ação de etringita tardia na The Bellevue Bridge, Reino Unido, em 2013.

As **Figuras 80 a 82** ilustram alguns exemplos de casos de campo onde foi detectada a ação da etringita tardia (ataque interno do concreto).

Os casos em questão (blocos de fundação e elementos da estrutura de pontes e viadutos) representam condições adequadas ao surgimento da etringita tardia, pois se caracterizam como elevados volumes de concreto, o que favorece a elevação da temperatura do elemento durante a hidratação inicial do cimento e estão constantemente sujeitos à presença de umidade na sua fase de operação.

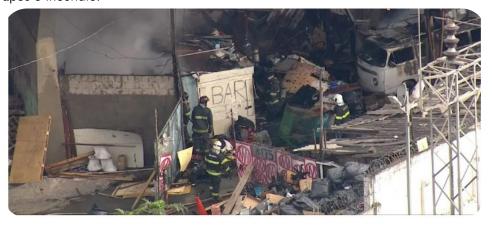
Figura 87 - Vista da região inferior da ponte do Jaguaré, mostrada na Figura 86, após o incêndio.

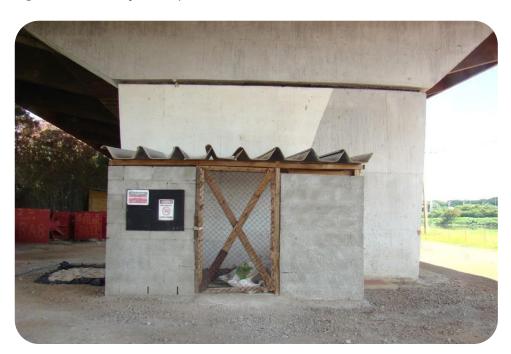
Figura 90 - Presença de depósito de material inflamável, localizado sob viaduto.

As Figuras 90 e 91 mostram presença de depósito de material inflamável e acúmulo de vegetação sob um viaduto, o que pode colocar em risco a segurança estrutural quanto a um eventual incêndio

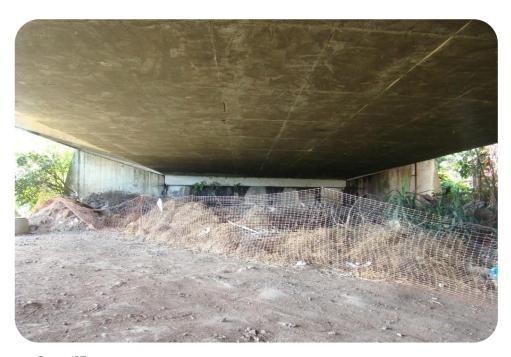
Figura 91 – Armazenamento de vegetação seca sob o viaduto.

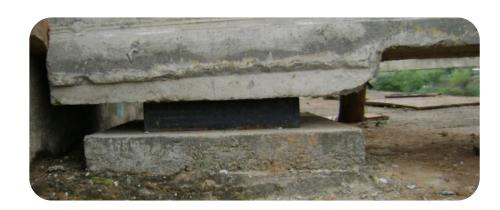
**Figura 92** – Vista longitudinal de ponte com 2 tramos isostáticos - Detalhe da região do aparelho de apoio.

A **Figura 92** mostra um desenho esquemático do posicionamento do aparelho de apoio sob a superestrutura de ponte.

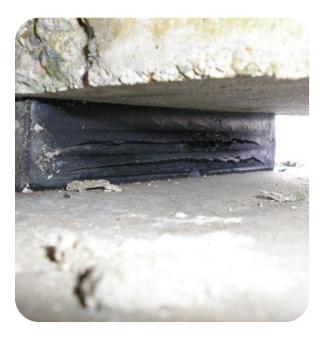
Figura 103 - Aparelho de apoio com elastômero danificado.

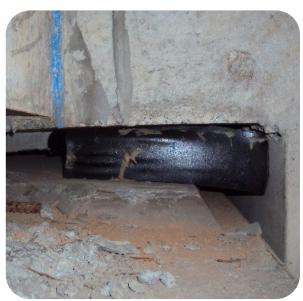
Figura 104 – Aparelho de apoio deslocado da posição de projeto, ocasionando concentração de carga somente de um lado.

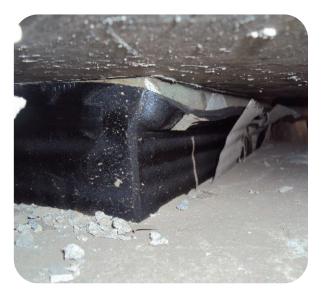
Figura 105 – Falta de aderência entre a viga longitudinal e o aparelho de apoio, provocando o deslizamento entre as interfaces dos materiais.

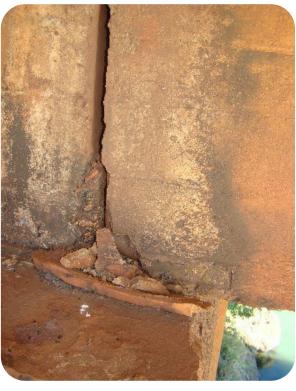
Figura 107 – Aparelho de apoio de placa de chumbo deteriorado.

A Figura 107 e a Figura 108 mostram exemplos de aparelhos de apoio de placas de chumbo danificados.

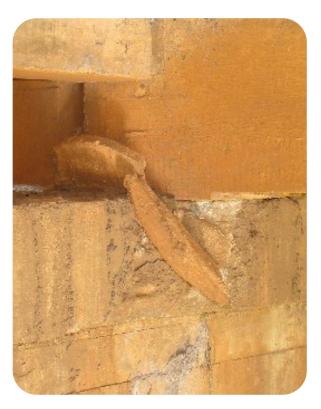
Figura 108 – Aparelho de apoio de placa de chumbo seccionado.

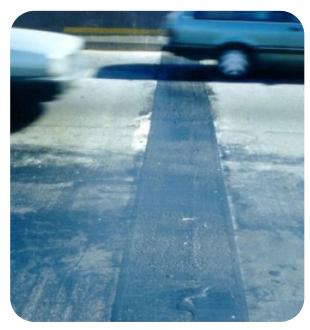
**Figura 113** – Junta de dilatação utilizando material asfáltico.

As **Figuras 113** a **115** apresentam outros tipos de juntas de dilatação.

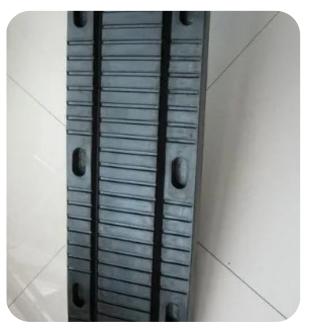
Figura 114 - Junta de dilatação monobloco.

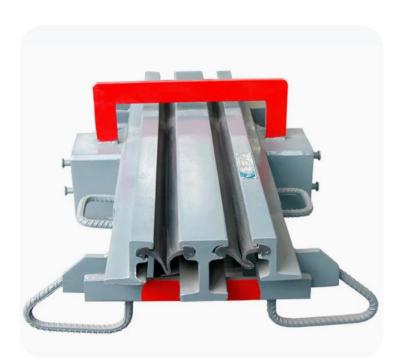
Figura 115 - Junta de dilatação modular.

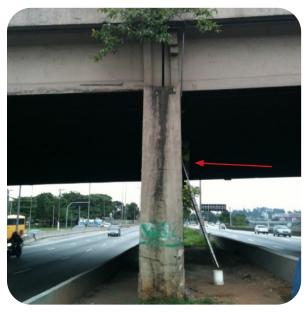
Figura 117 - Infiltração de água através da junta de dilatação - Material da junta danificado, sem função de vedação. Manchas de umidade (coloração mais escura do concreto) e de eflorescências (coloração esbranquiçada).

As **Figuras 116** a **123** mostram exemplos práticos de anomalias observadas nas pontes e viadutos.

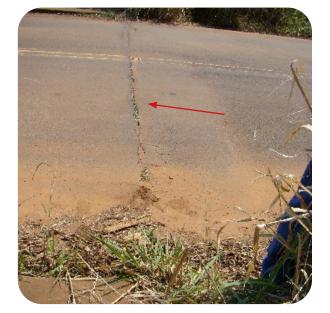
Figura 121 – Ausência da continuidade da junta de dilatação da pista de rolamento para a região do passeio da ponte, ocasionando trincas devido às movimentações da estrutura.

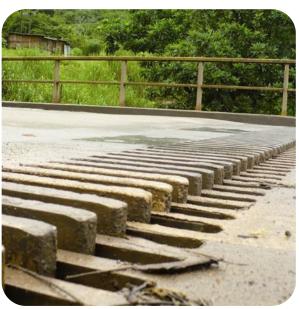
**Figura 123** – Junta de dilatação dentada com desnivelamento, provocando risco elevado de acidentes de trânsito.

- GOOGLE. Junta de dilatação dentada com desnivelamento, provocando risco elevado de acidentes. Disponível em <a href="https://www.diariodoaco.com.br/noticia/0030701-ponte-desnivelada-causa-preocupacoes">https://www.diariodoaco.com.br/noticia/0030701-ponte-desnivelada-causa-preocupacoes</a>. Acesso em: 14/10/2024cc. (Figura 123).

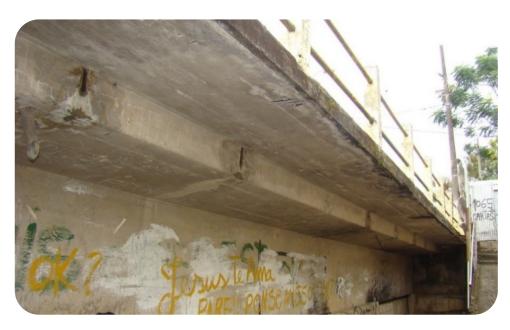
Figura 130 – Vista geral da parte inferior do tabuleiro, onde se pode observar ausência de pingadeiras.

Pingandeira é um acabamento externo, geralmente de concreto moldado na própria superestrutura, pertencente ao sistema de drenagem, que tem por finalidade evitar o escorrimento de infiltração para as lajes da OAE. Sua ausência pode acarretar danos à estrutura, desde manchas de umidade que causam variação estética, até problemas mais graves como a corrosão da armadura superficial da laje, como visto nas **Figuras 130** e **131**.

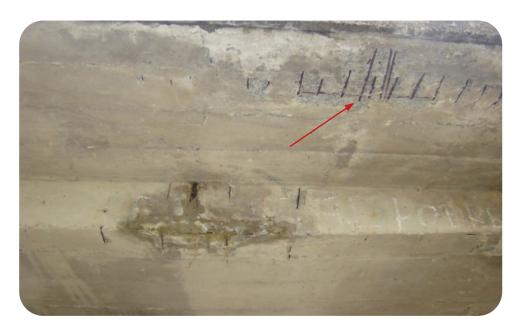
Figura 131 – Armaduras expostas (seta) na parte inferior do tabuleiro, decorrente de percolação de água devido a ausência de pingadeiras.

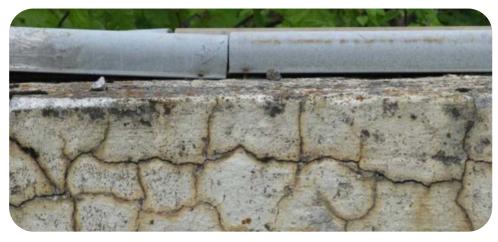
**Figura 132** – Mapeamento de fissuras na ponte de Elgester em Trondheim, Noruega.

As **Figuras 132** a **134** ilustram alguns exemplos de casos de campo da ocorrência de RAA.

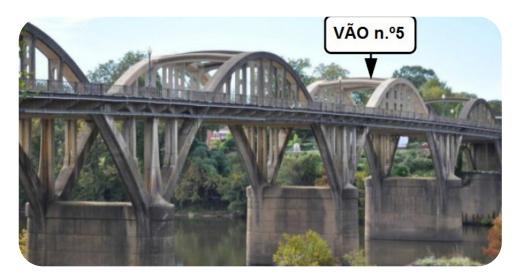
Figura 133 – Vista geral da The Bibb Graves Bridge, em Wetumpka, Alabama.

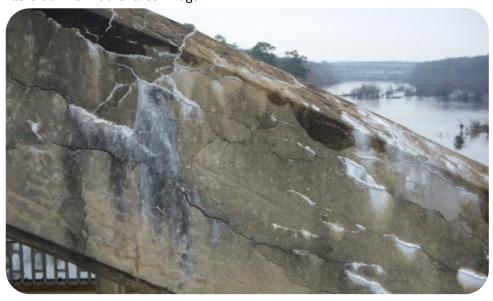
**Figura 134** – Detalhamento de fissuração ocorrida devido à reação álcali-sílica no vão 5 da The Bibb Graves Bridge.

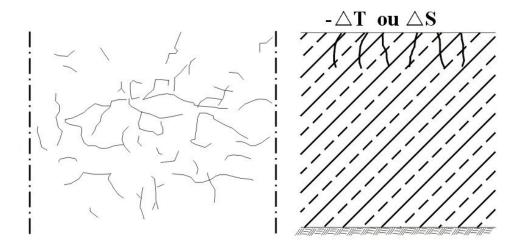
Figura 142 - Fissuras superficiais

i) fissuras superficiais ou fissuras em rede - são fissuras que se originam de tensões intrínsecas, provocadas por retração, carbonatação e/ou variação de temperatura, quando estes efeitos produzem tração na camada superficial. Tais fissuras podem aparecer em qualquer direção (fissuras em rede), ou também em uma direção aproximadamente paralela, quando uma das direções das tensões de tração for predominante. As fissuras se fecham com o desaparecimento das diferenças de temperatura e de retração e, também, muitas vezes pela entrada de umidade – **Figura 142**.

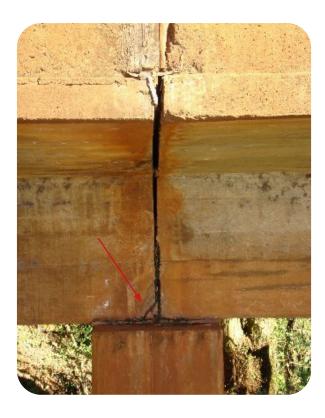
**Figura 144** – Fissuras no canto da viga, na região sobre o aparelho de apoio.

Nas vigas de pontes, o canto inferior extremo tende a se romper devido ao aparecimento de fissuras inclinadas a 45°, tangentes à armação dobrada (**Figuras 144** e **145**) ou à placa de ancoragem, no caso de vigas protendidas. A causa desse problema é a falta de armadura no canto da viga, região submetida a altas tensões de compressão (VITÓRIO, 2002).

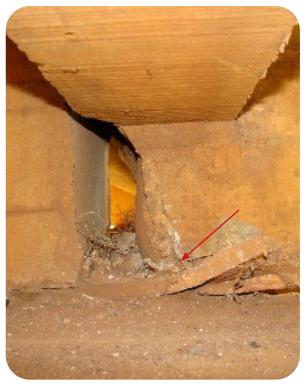
Figura 145 – Ruptura da região do canto da viga sobre aparelho de apoio deteriorado.

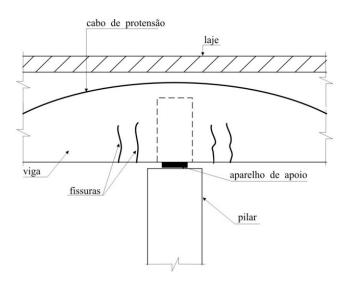
Figura 152 - Fissuras devido à protensão excessiva da viga.

Fissuras devido a protensão excessiva (**Figura 152**) e por uma avaliação incorreta do hiperestático de protensão.

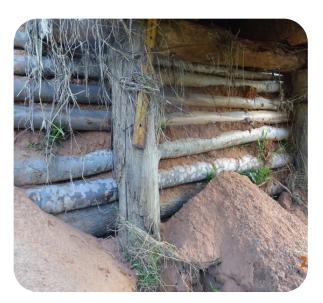
Figura 155 – Situação crítica de encontro de ponte no município de Presidente Bernardes, SP. Observar a ocorrência de carreamento de partículas sólidas do terreno.

Como acima mencionado, o carreamento de partículas sólidas em cursos d'água, na região dos encontros da ponte, representa um fator de risco elevado para a manutenção da estabilidade global da estrutura (Figura 155), podendo também afetar o desempenho de elementos de fundação, em particular nos casos de fundação direta. Com frequência, redes de infraestrutura próximas às obras de arte, tais como galerias de águas e tubulações de esgoto, apresentam vazamentos que dão origem aos processos erosivos.

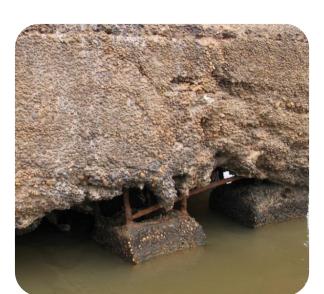
**Figura 156** – Problemas na ligação entre as estacas de fundação e o bloco (Milititsky et al., 2008).

Passo 4 – Inspecionar as partes visíveis dos elementos de fundação e encontros, atentando-se para a verticalidade e excentricidade de pilares e estacas, a condição da ligação estaca-bloco (Figura 156), a presença de trincas ou fissuras em blocos de fundação (Figura 157), a condição da ligação estaca-bloco, a existência de vazios ou cavidades próximas aos blocos, muros de ala ou de contenção, a existência de vegetação em meio às estruturas

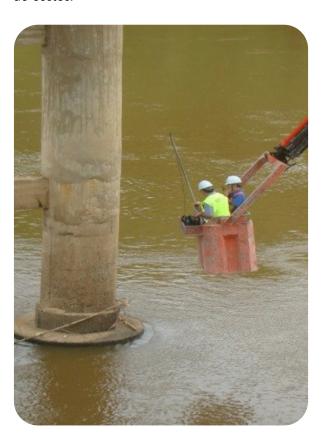
**Figura 158** – Inspeção especial da infraestrutura de uma ponte no município de Iporanga, SP, usando cestos.

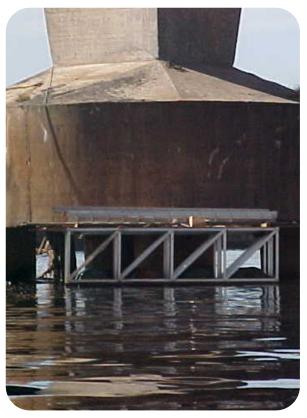
Figura 159 - Montagem de plataforma flutuante para inspeção especial de elementos de fundação no Complexo do Cebolão, em São Paulo, SP.

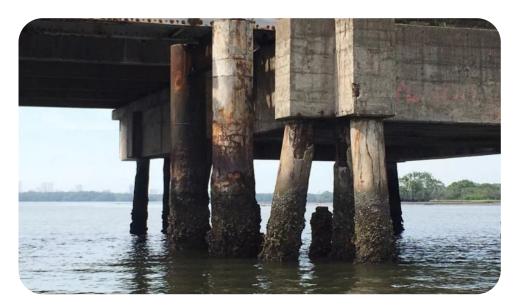
Figura 160 – Estacas de concreto deterioradas em ambiente agressivo.

As **Figuras 160** a **164** ilustram algumas patologias típicas encontradas nos elementos de infraestrutura de obras de arte.

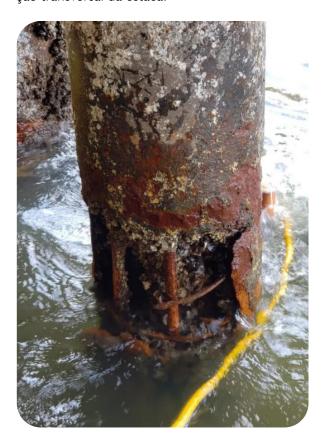
**Figura 161 –** Armaduras expostas e redução da seção transversal da estaca.

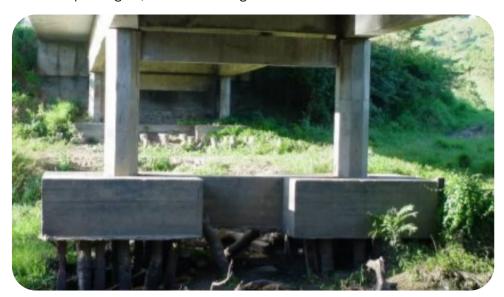
Figura 163 – Outro caso de exposição dos elementos de fundação por carreamento de solo pelas águas, erodindo a margem.

- GOOGLE. Outro caso de exposição dos elementos de fundação por carreamento de solo pelas águas, erodindo a margem. Disponível em <a href="http://vitorioemelo.com.br/publicacoes/">http://vitorioemelo.com.br/publicacoes/</a> Reforco\_Fundacoes\_de\_Pontes\_Viadutos\_Rodoviarios.pdf>. Acesso em: 15/10/2024hh. (Figura 163).

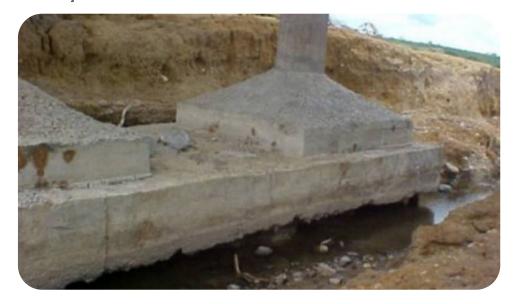
**Figura 164** – Processos erosivos provocando o carreamento do solo sob o bloco de fundação.

- GOOGLE. Processos erosivos provocando o carreamento do solo sob o bloco de fundação. Disponível em <a href="http://vitorioemelo.com.br/publicacoes/Reforco\_Fundacoes\_de\_Pontes\_Viadutos\_Rodoviarios.pdf">http://vitorioemelo.com.br/publicacoes/Reforco\_Fundacoes\_de\_Pontes\_Viadutos\_Rodoviarios.pdf</a>>. Acesso em: 15/10/2024ii. (Figura 164).

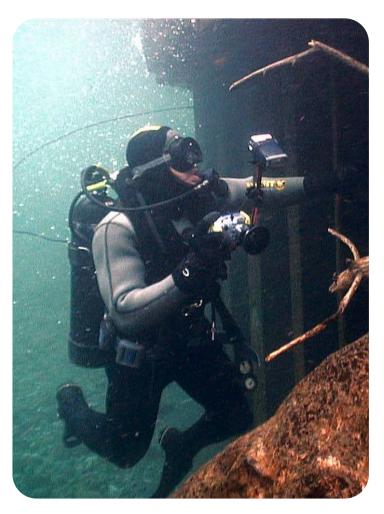
Figura 171 - Mergulhador durante uma inspeção subaquática.

Inspeção subaquática é uma inspeção detalhada dos elementos submersos de uma OAE, com o intuito de detectar e identificar as anomalias eventualmente existentes (Figura 171).

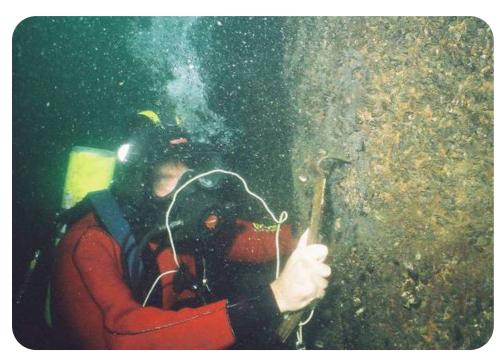
Figura 172 – Espátula utilizada para limpeza da superfície inspecionada.

Optando-se pela inspeção, após a definição do plano de trabalho, os elementos devem ser limpos, se necessário, com o auxílio de espátulas ou jatos de água visando a remoção de incrustações (Figura 172).

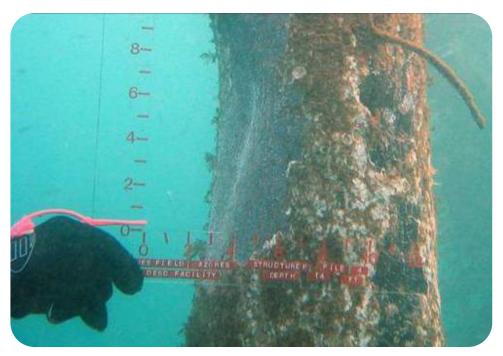
Figura 173 – Levantamento de informações de uma estaca durante a inspeção subaquática.
